令和6年度点検報告一覧表

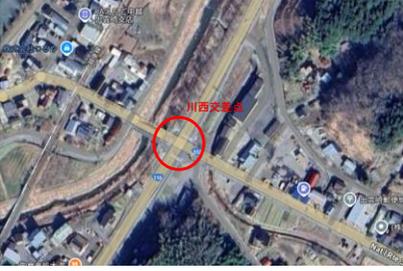
No	点検場所	報告学校	状況	写真	緊急度(保護者目録)	対策案
1	川西地内	出雲崎小学校 出雲崎中学校	<ul style="list-style-type: none"> ・交通事故が発生しやすい交差点。大型トラックの往来が多い。 ・交通量が多く最近も事故があった。下校時は子供たちだけで渡るのに特に注意が必要。 ・音からだが、見通しが良い故にスピードを出す車やトラックが多く危険。 ・交通量が多く、信号待ちなど友達とふざけて走ったり不注意の時がある。 ・多くの児童生徒が通学するため、防護できる対策としてガードレールが必要。

<p>高 ←————→ 低</p> <p>A · B · C · D · E</p>	<ul style="list-style-type: none"> ・交差点の手にドットラインの引き直し、カラーペイント、自発光表示を施す。 ・視認性を確保するため、雑木など木々の剪定を行う。
2	沢田地内	出雲崎小学校	<ul style="list-style-type: none"> ・スピードを出してくる車が多く横断歩道で止まってくれない。カーブになっているため見通しも悪く、子供たちが横断できない。 ・歩道にあるツル状の雑草が道をふさいでいるため道路側を歩かなくてはならず危険。 ・対策としてカーブミラーがあれば見やすいかも。

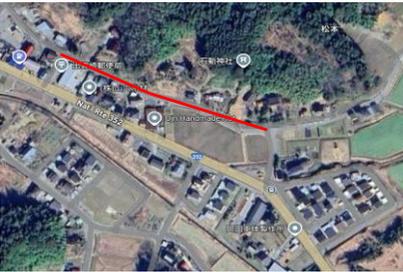
<p>高 ←————→ 低</p> <p>A · B · C · D · E</p>	<ul style="list-style-type: none"> ・速度抑制を促す注意喚起を検討する。 ・除草等の維持管理を徹底する。
3	松本地内	出雲崎小学校 出雲崎中学校	<ul style="list-style-type: none"> ・通学路が変更になり、冬の除雪をしっかりとしてほしい。小さな川があり柵などもないため、落ちないか心配。 ・特に朝の時間帯でスピード超過の車が多い。児童生徒の通学路でもあるため、ドライバーへ注意喚起が必要。

<p>高 ←————→ 低</p> <p>(A) · B · C · D · E</p>	<ul style="list-style-type: none"> ・通学路の除雪を徹底し、グリーンベルト等、安全な側を歩行するよう促す。

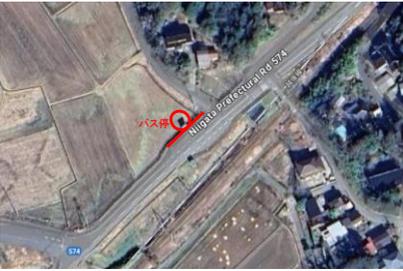
4	乙茂地内	出雲崎小学校	<ul style="list-style-type: none"> ・バス停両脇の防護柵が壊れている。

<p>高 ←————→ 低</p> <p>A · B · C · D · E</p>	<ul style="list-style-type: none"> ・令和7年4月に修繕を行うよう調整している。
