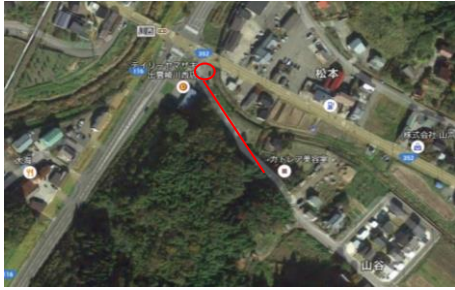
No	点検場所	報告学校	状況・対策内容	写真	緊急度	対策案
1	川西、山谷地内 デイリー周辺	出雲崎小学校	<ul style="list-style-type: none"> ・転落防止の柵が傾いている。 ・道路わきの側溝が深い。

高 ←————→ 低 A ・ B ・ C ・ D ・ E	<ul style="list-style-type: none"> ・柵の修理(対策済) →町道山谷小釜谷線の道路拡幅工事を計画(H29調査測量計画、H30～拡幅工事(児童歩行部は山谷川と反対側にグリーンベルト帯を設ける計画としている。))
2	川東地内	出雲崎小学校	<ul style="list-style-type: none"> ・橋を渡る車両が多く、川への落下の危険がある。 ・横断歩道の一時停止を怠る車両が多い。

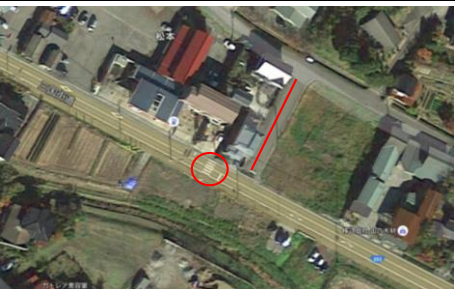
高 ←————→ 低 A ・ B ・ C ・ D ・ E	<ul style="list-style-type: none"> ・すれ違い注意看板設置 対策済み
3	松本地内 R352沿い	出雲崎小学校	<ul style="list-style-type: none"> ・松本町道からR352の横断歩道に至るまで狭い。また電柱等があり横断歩道に至るまでが歩行者、ドライバー互いに死角になっており危険。

高 ←————→ 低 A ・ B ・ C ・ D ・ E	<ul style="list-style-type: none"> ・郵便局移設後に、横断歩道の新設 →郵便局は本年10月中旬位に完成予定とのことなので、その後に対応したいと考えている。
4	稲川地内	出雲崎小学校	<ul style="list-style-type: none"> ・カーブがあり、見通しが悪い。 ・カーブミラーがあるが古くて見えない。

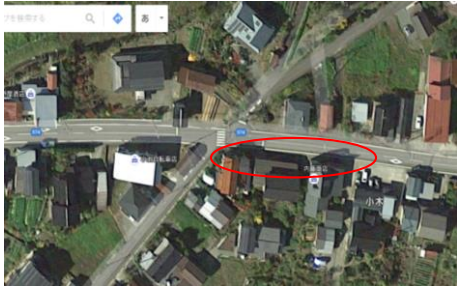
No	点検場所	報告学校	状況・対策内容	写真	緊急度	対策案
5	稲川地内	出雲崎小学校	・三富床屋から山田燃料へ向かう側道に歩道がなく、道路との段差が10cm近くあり、特に冬場は雪があり危ない。

高 ←————→ 低 A ・ B ・ C ・ D ・ E	・歩道設置、段差修正 →与板維持管理事務所と調整中。
6	川西地内	出雲崎中学校	歩道幅員が狭く、マウンドアップ式のため凹凸が多く通行しにくい。また側溝が老朽化しているため、ガタツキがある。

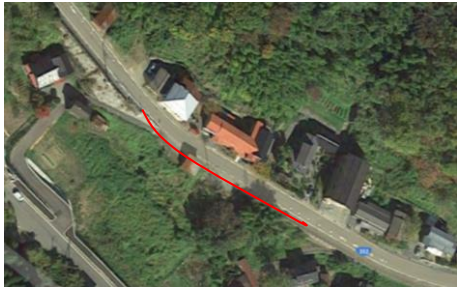
高 ←————→ 低 A ・ B ・ C ・ D ・ E	→やすらぎの里から新潟方向の約50m間は今年度新潟県が整備予定 →やすらぎの里から小木地内への歩道拡幅は現在与板維持管理事務所と調整中 →側溝蓋のガタツキは状況確認の結果、経過観察としてある。
7	川西地内 R352沿い	出雲崎中学校	・道路がカーブして見通し悪い。 ・一部区間について歩道が設置されていない。

高 ←————→ 低 A ・ B ・ C ・ D ・ E	→今年度歩道整備工事の設計中(新潟県)。用地等まとまりたい工事施工の予定。
8	川西地内 R352沿い	出雲崎中学校	・歩道幅員がなく、見通しが悪い。 ・登校時間は特に交通量が多く危険を感じる。
